## Achteruitkijk camera

Veilig achteruitrijden met een intern transportmiddel.

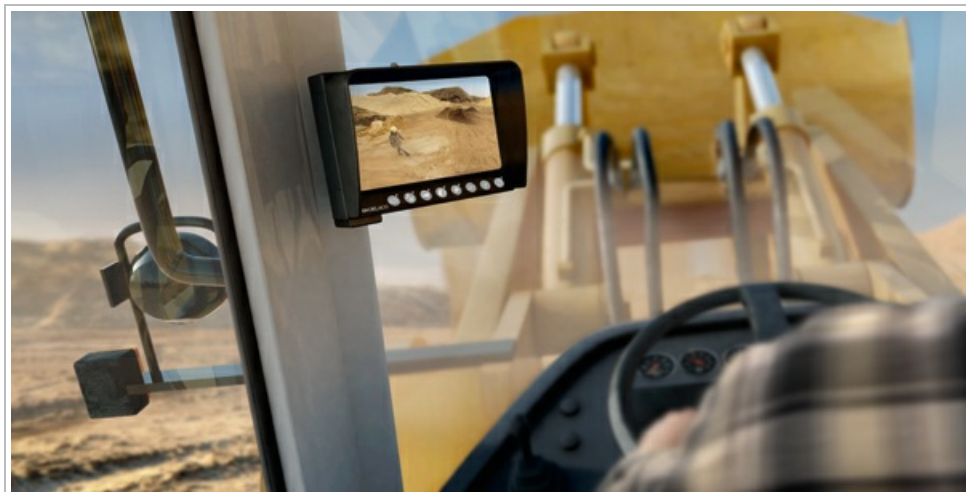
<sup>[1]</sup>  
De achteruitkijkcamera is een goede oplossing voor het veilig achteruitrijden met een intern transportmiddel. Foto: Orlaco products BV

belasting op het lichaam. Bovendien is er een grotere kans op ongelukken door dit beperkte zicht. Door een schokbestendige camera achterop het voertuig te installeren heeft de chauffeur optimale controle en zicht op zijn handelingen waardoor hij veiliger kan werken.

- Schokbestendig.
- Waterdicht.
- Verwarmd lensglas.
- Zowel handmatige als automatische bediening is mogelijk.
- Toepasbaar op elk voertuig.
